# **EVALUACIÓN DE RECUBRIMIENTO IGNIFUGO**

## **THERMODUR 350**

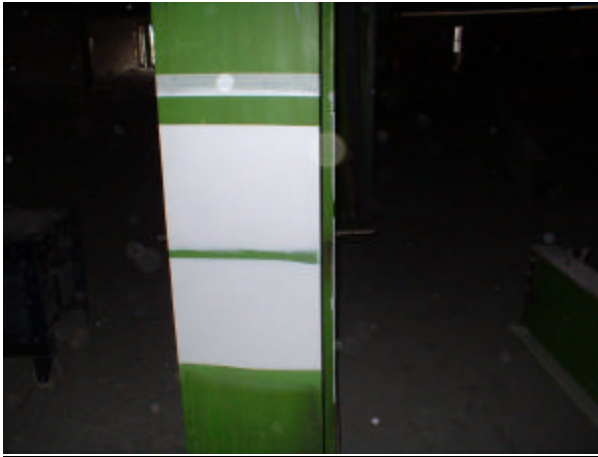
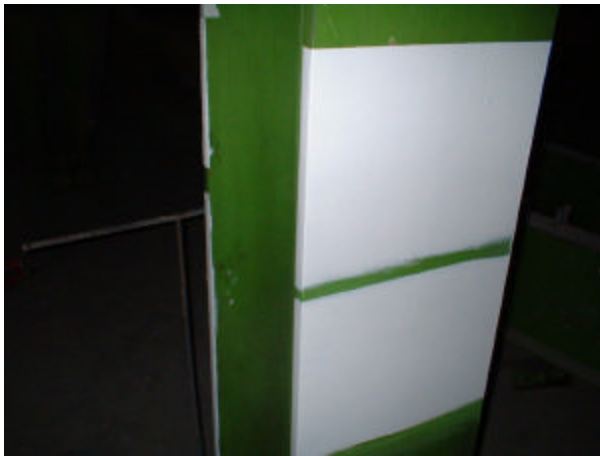
**APLICACIÓN DE TRES CAPAS DE  
RECUBRIMIENTO IGNIFUGO  
THERMODUR 350  
A 18 MILS DE ESPESOR**

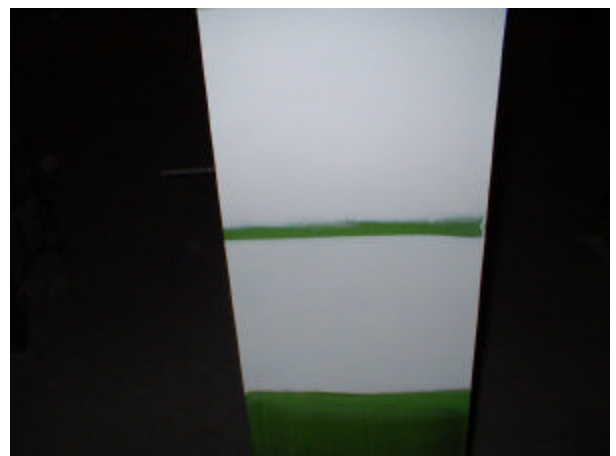
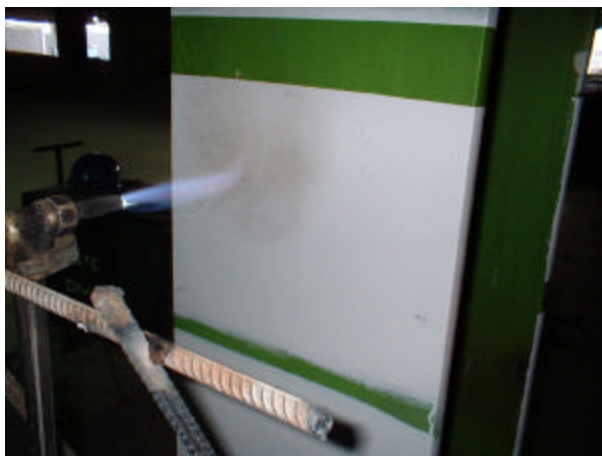
**INICIO DE LA PRUEBA DE FUEGO  
CON DURACIÓN DE 30 MINUTOS  
DEL THERMODUR 350**

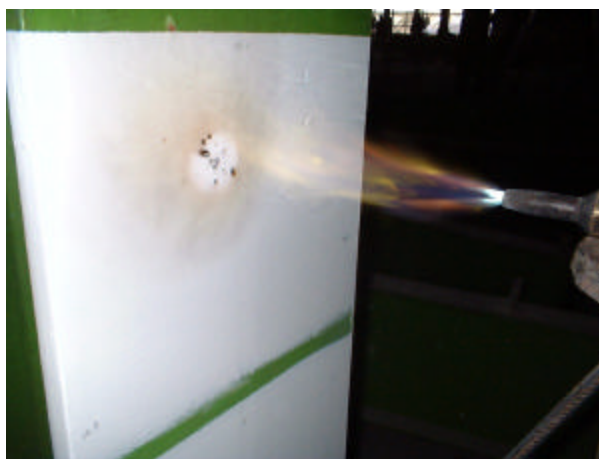
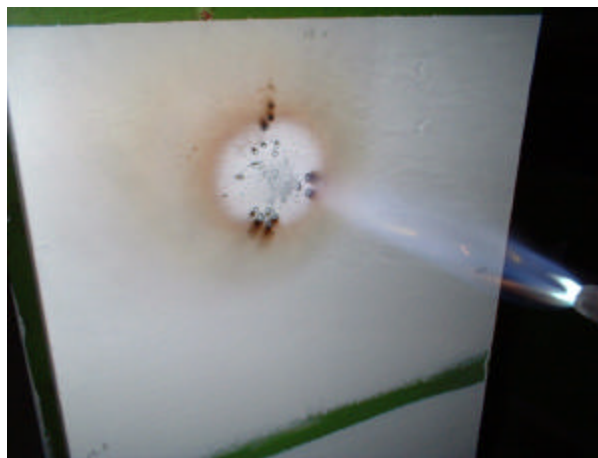
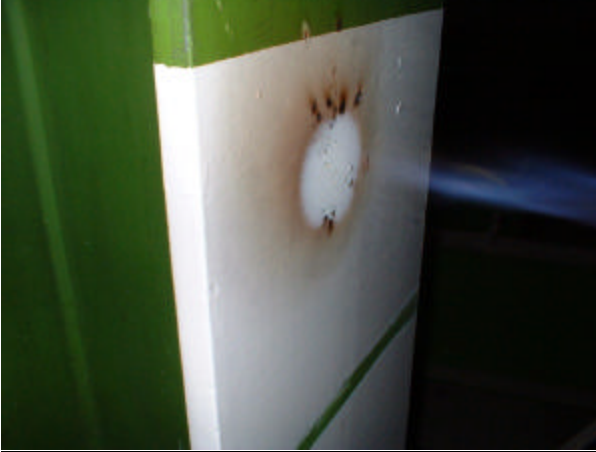
**DESARROLLO DE LA PRUEBA DE FUEGO  
DEL THERMODUR 350 Y VALORANDO  
LA TEMPERATURA DE LA PLACA  
POSTERIOR**

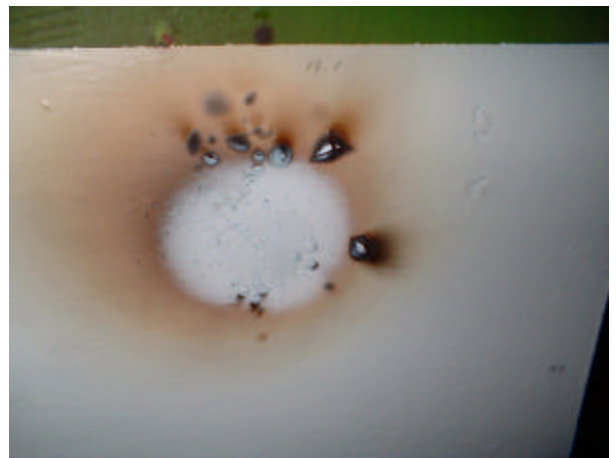
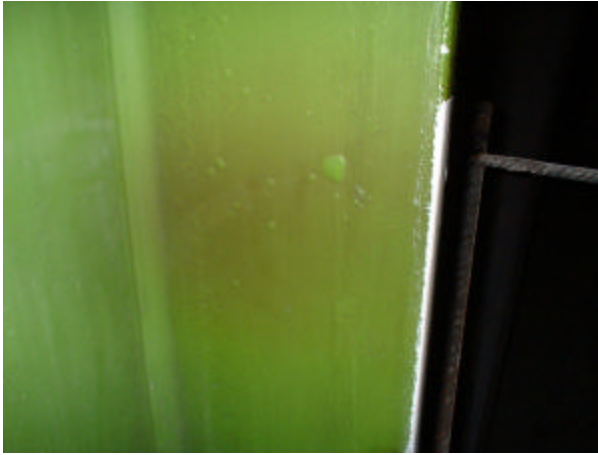
**EFFECTO DEL GRADIENTE DE TEMPERATURA  
EN LA PLACA POSTERIOR DE LA  
APLICACIÓN DEL THERMODUR 350**
